Espaces FORESTIERS

Parc naturel régional (PNR) de Millevaches en Limousin

GENTIUX-PIGEROLLES (23)
Coordonnées GPS
45.78409, -1.99950

RESTAURER UNE TOURBIÈRE PAR LA SORTIE DE BOIS SANS TASSEMENT DU SOL

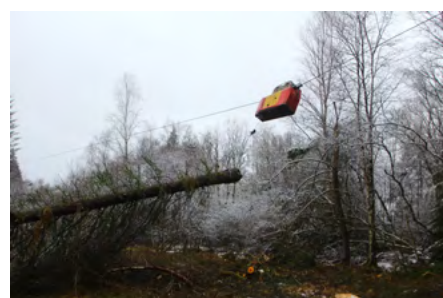
Bourgogne Limousin (CFBL), prestataire partenaire, a utilisé une technique particulièrement adaptée aux sols fragiles : le câble-mât. Après un bûcheronnage manuel, le débardage est mécanique grâce à un chariot téléphérique : les fûts sont transportés via un long câble aérien tendu entre deux arbres et déposés à l'écart des surfaces fragiles.
